**Brezová pod Bradlom - poloha: Kostol Najsvätejšej Trojice**

**Odborný posudok  
nedeštruktívneho archeologického výskumu  
geofyzikálnym meraním**

**Vypracoval: Doc. RNDr. Ján Tirpák, CSc.**

**Nitra 2017**

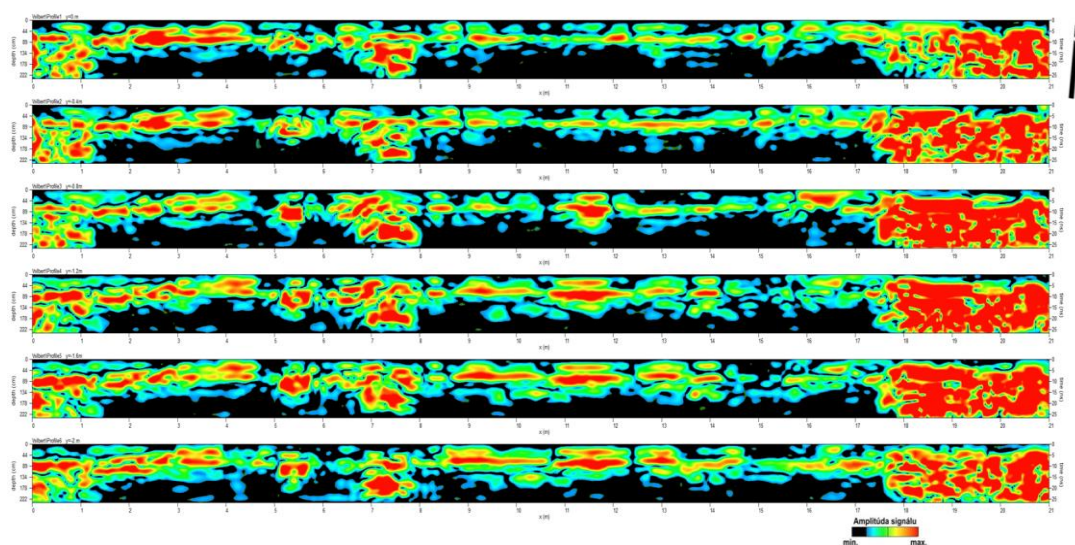
Na vertikálnych georadarových rezoch P1 až P6 (obr. 4), ako aj na 3D vizualizácií radargramov (obr. 5) vidieť, že na skúmanej ploche v strednej časti lode kostola boli pod podlahou namerané georadarové anomálie. Z veľkosti a tvaru anomálií môžeme povedať, že prvá anomálna zóna v metrácii 7 až 8 m indikuje dutý priestor, druhá anomálna zóna indikuje v metrácii 17,5 až 21 m kryptu a líniová anomália nachádzajúce sa v hĺbkach 60 až 90 cm pravdepodobne indikujú podkladovú vrstvu a dlážku lode v skoršej etáp stavby kostola.

Obr. 5. Brezová pod Bradlom. Poloha: Kostol Najsvätejšej Trojice. Plocha č.1.  
Vertikálne georadarové rezy P1 až P5.

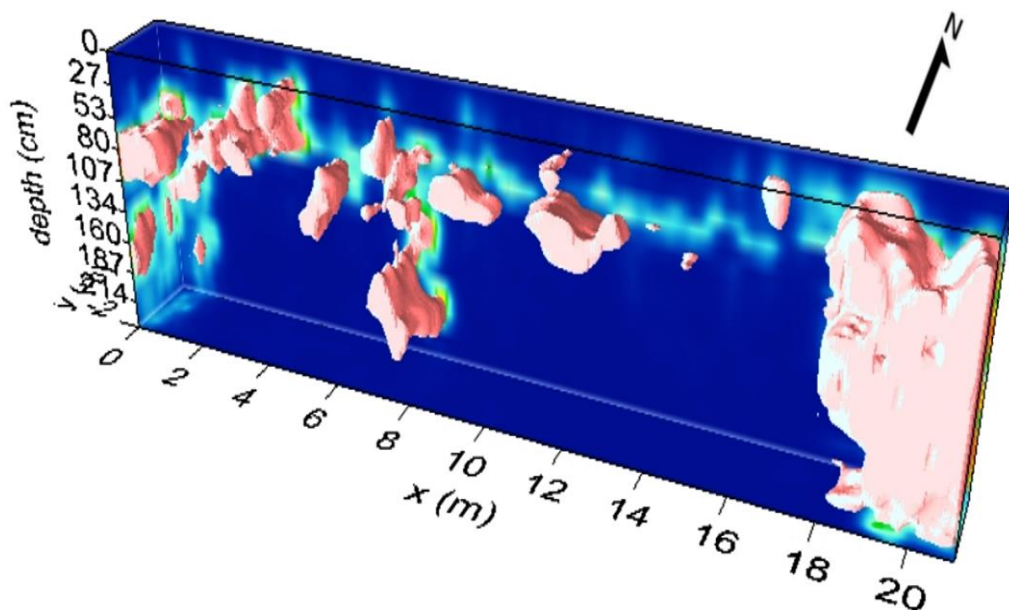
Obr. 6. Brezová pod Bradlom. Poloha: Kostol Najsvätejšej Trojice. Plocha č.1.  
3D vizualizácia radargramov.

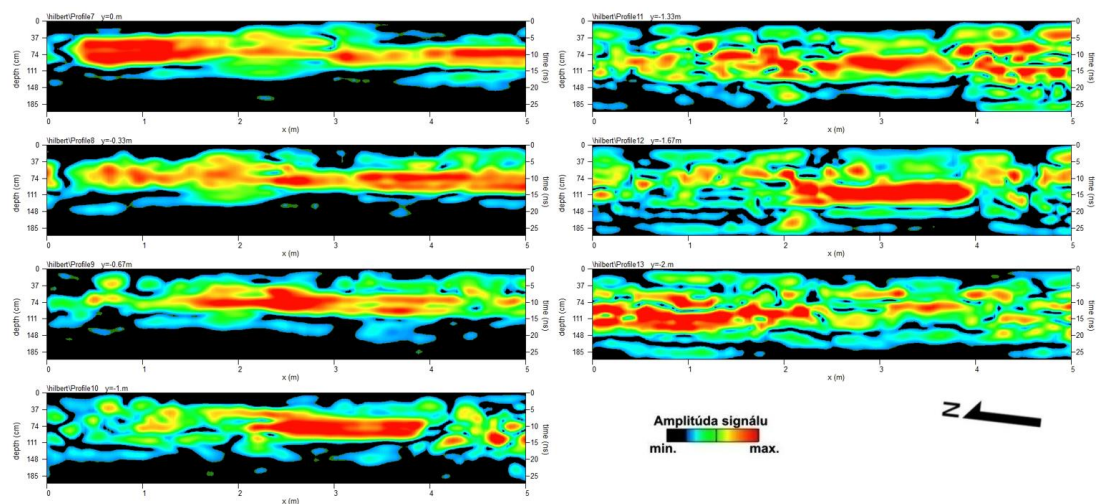
Na vertikálnych georadarových rezoch P7 až P13 (obr. 7), ako aj na 3D vizualizácií radargramov (obr. 8) vidieť, že na skúmanej ploche v západnej časti svätyne kostola boli pod podlahou namerané georadarové anomálie. Z veľkosti a tvaru anomálií môžeme povedať, že anomálna zóna v metrži 2 až 4 m indikuje východné základové murivo staršieho kostola.

Obr. 6. Brezová pod Bradlom. Poloha: Kostol Najsvätejšej Trojice. Plocha č.2.  
Vertikálne georadarové rezy P7 až P13.

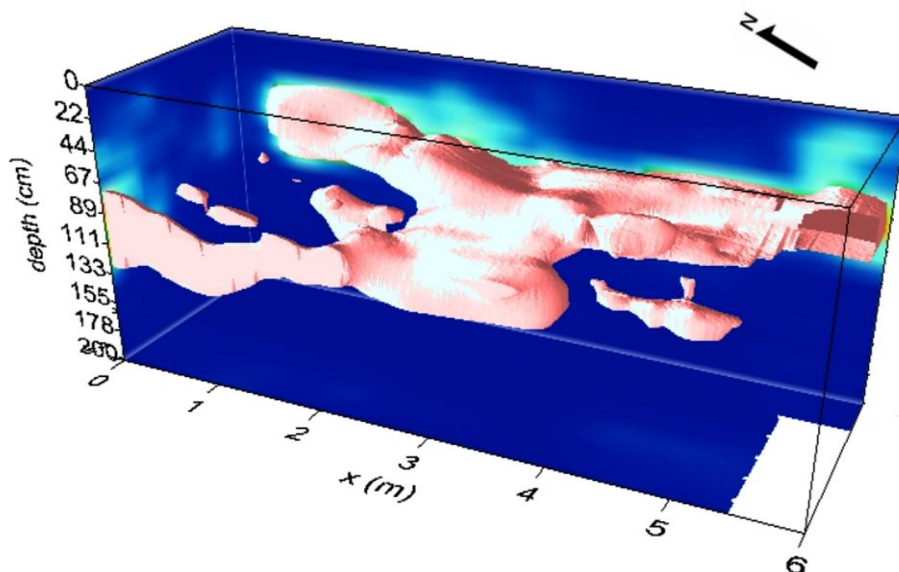
Obr. 7. Brezová pod Bradlom. Poloha: Kostol Najsvätejšej Trojice. Plocha č.2.  
3D vizualizácia radargramov.

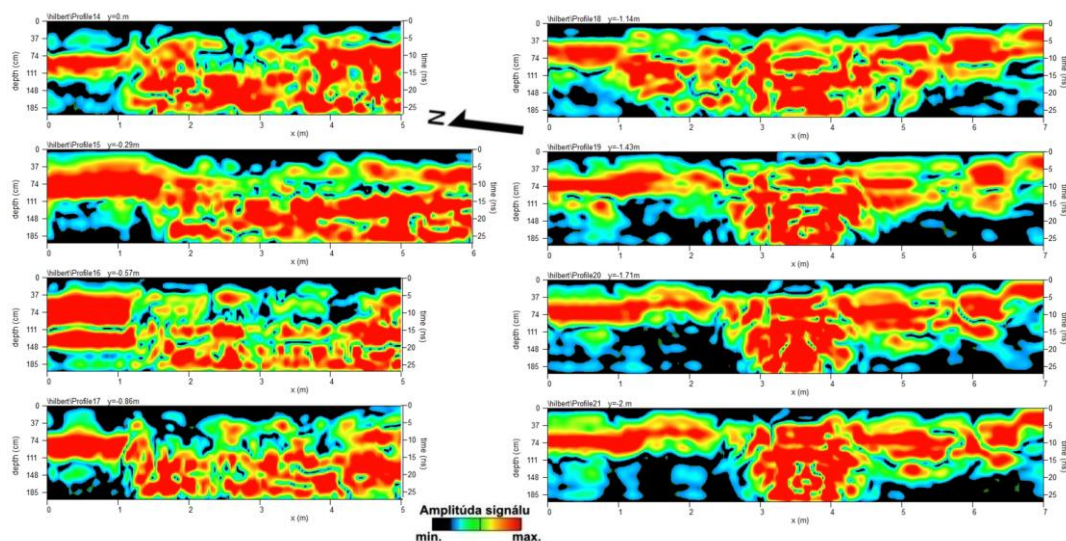
Na vertikálnych georadarových rezoch P14 až P21 (obr. 8), ako aj na 3D vizualizácii radargramov (obr. 9) vidieť, že na skúmanej ploche vo východnej časti lode kostola boli pod podlahou namerané georadarové anomálie. Z veľkosti a tvaru anomálií môžeme povedať, že prvá anomálna zóna v metrácii 1 až 2 m indikuje severné základové murivo svätyne staršieho kostola, druhá anomálna zóna indikuje v metrácii 2 až 5 m kryptu a tretia anomálna zóna v metrácii 6 až 7 m indikuje južné základové murivo svätyne staršieho kostola.

Obr. 8. Brezová pod Bradlom. Poloha: Kostol Najsvätejšej Trojice. Plocha č.3.  
Vertikálne georadarové rezy P14 až P21.

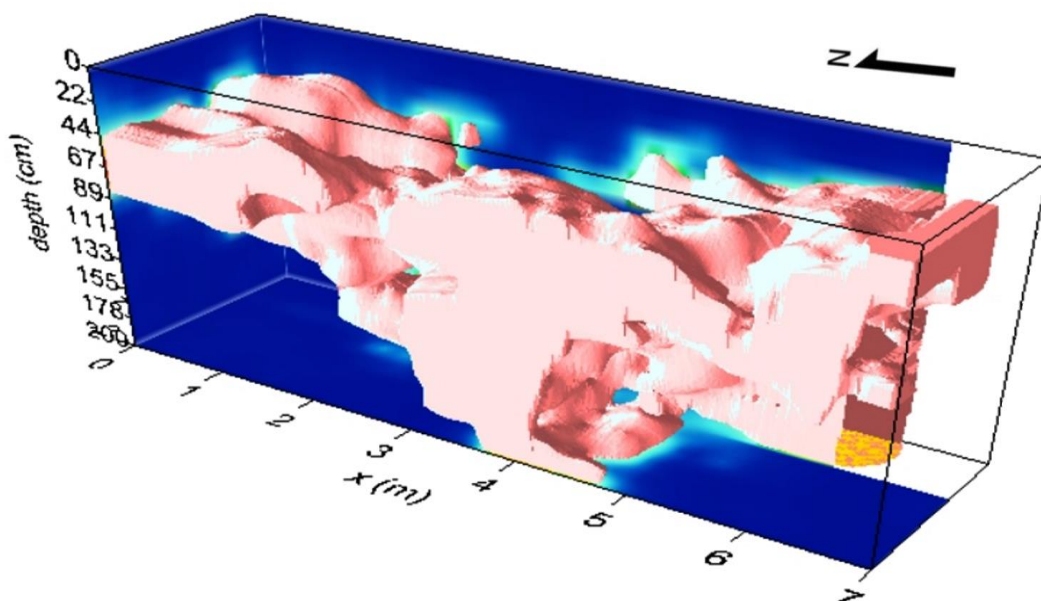
Obr. 9. Brezová pod Bradlom. Poloha: Kostol Najsvätejšej Trojice. Plocha č.3.  
3D vizualizácia radargramov.

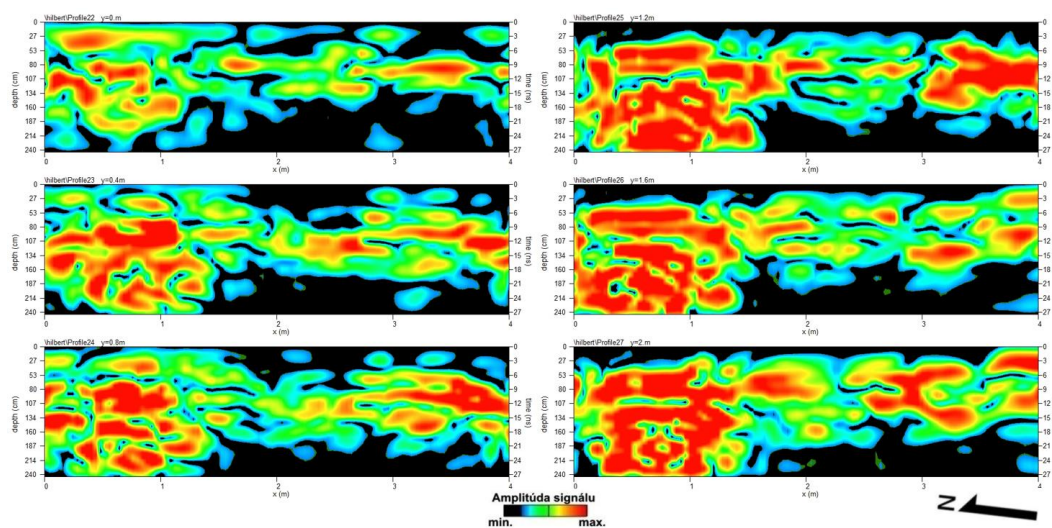
Na vertikálnych georadarových rezoch P22 až P27 (obr. 10), ako aj na 3D vizualizácii radargramov (obr. 11) vidieť, že na skúmanej ploche vo východnej časti lode kostola boli pod podlahou namerané georadarové anomálie. Z veľkosti a tvaru anomálií môžeme povedať, že prvá anomálna zóna indikuje v metrácii 0 až 2 m kryptu a druhá anomálna zóna v metrácii 3 až 4 m indikuje južné základové murivo svätyne staršieho kostola.

Obr. 10. Brezová pod Bradlom. Poloha: Kostol Najsvätejšej Trojice. Plocha č.4.  
Vertikálne georadarové rezy P22 až P27.

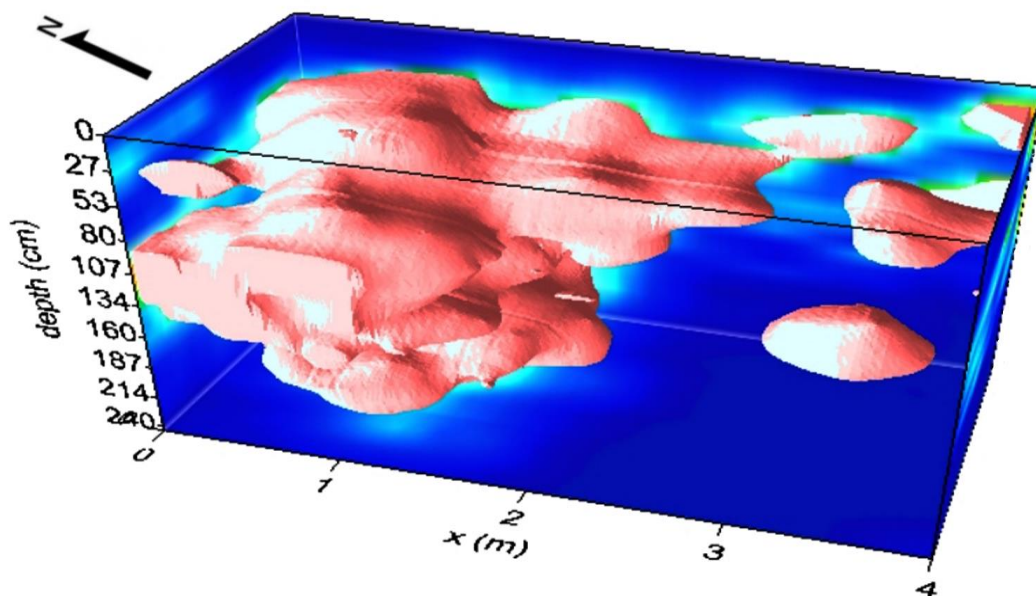
Obr. 11. Brezová pod Bradlom. Poloha: Kostol Najsvätejšej Trojice. Plocha č.4.  
3D vizualizácia radargramov.

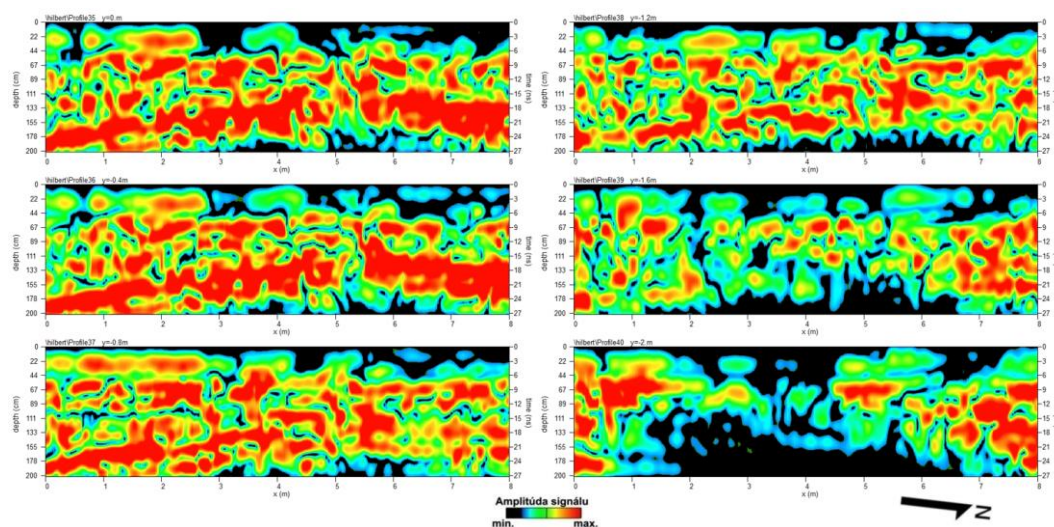
Na vertikálnych georadarových rezoch P36 až P40 (obr. 12), ako aj na 3D vizualizácií radargramov (obr. 13) vidieť, že na skúmanej ploche v strednej časti lode kostola boli pod podlahou namerané georadarové anomálie. Z veľkosti a tvaru anomálií môžeme povedať, že líniové anomálie nachádzajúce sa v hĺbkach 50 až 110 cm a 140 až 200 cm pravdepodobne indikujú dve podkladové vrstvy pre dlážky a ďalšie stavebné prvky, ktoré sú pozostatkom sa súvisiacimi opravami kostola.

Obr. 12. Brezová pod Bradlom. Poloha: Kostol Najsvätejšej Trojice. Plocha č.5.  
Vertikálne georadarové rezy P35 až P40.

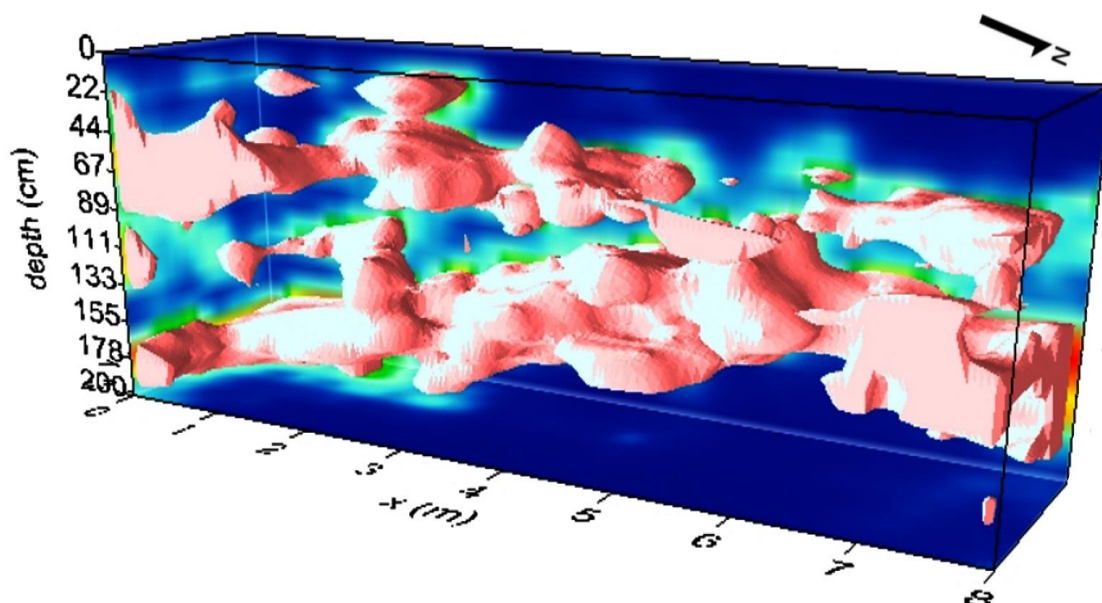
Obr. 13. Brezová pod Bradlom. Poloha: Kostol Najsvätejšej Trojice. Plocha č.5.  
3D vizualizácia radargramov.

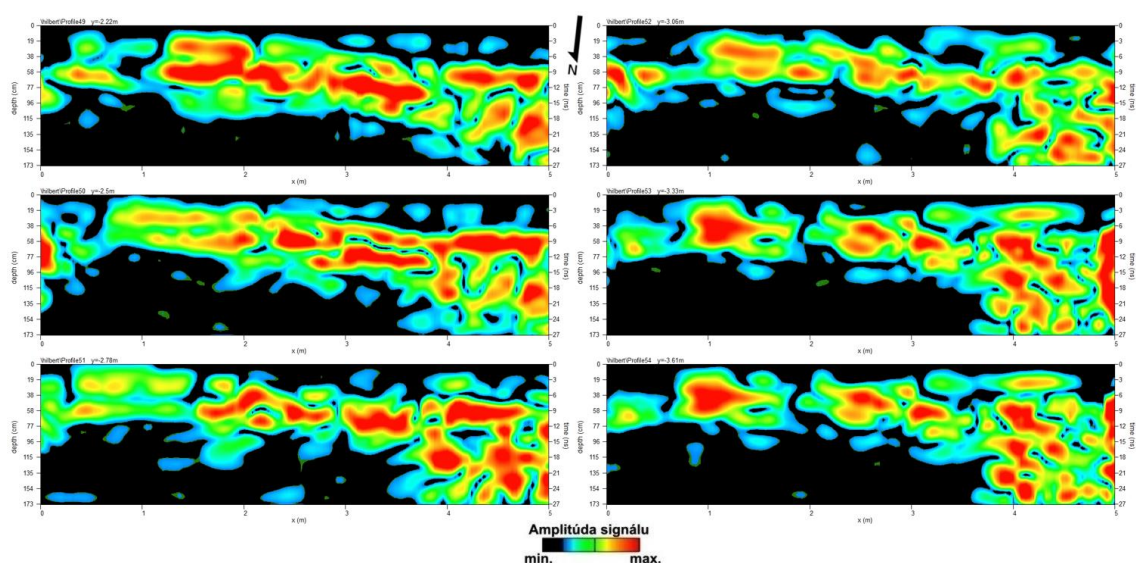
Na vertikálnych georadarových rezoch P49 až P54 (obr. 14), ako aj na 3D vizualizácií radargramov (obr. 15) vidieť, že na skúmanej ploche v strednej časti lode kostola boli pod podlahou namerané georadarové anomálie. Z veľkosti a tvaru anomálií môžeme povedať, že líniové anomálie nachádzajúce sa v hĺbkach 50 až 110 cm pravdepodobne indikujú podkladovú vrstvu pre dlážky a ďalšie stavebné prvky (východné základy veže).

Obr. 14. Brezová pod Bradlom. Poloha: Kostol Najsvätejšej Trojice. Plocha č.6.  
Vertikálne georadarové rezy P35 až P40.

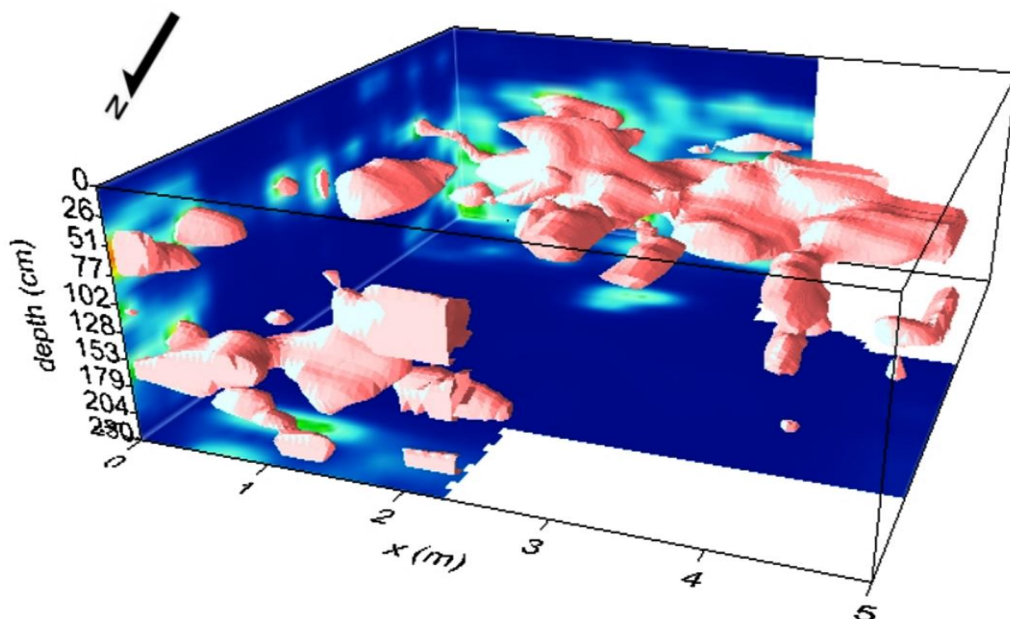
Obr. 15. Brezová pod Bradlom. Poloha: Kostol Najsvätejšej Trojice. Plocha č.6.  
3D vizualizácia radargramov.

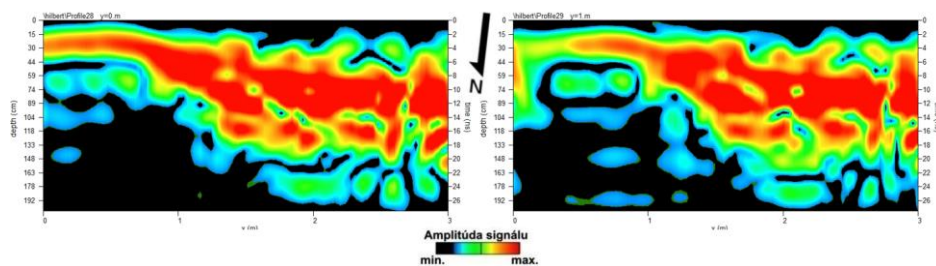
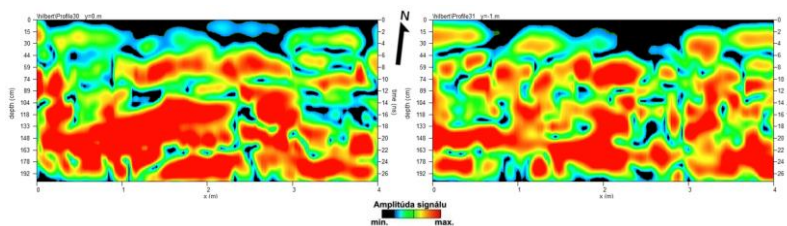
Na vertikálnych georadarových rezoch P28 až P34 a P60 a P61 (obr. 3) vidieť, že na skúmaných profiloch v severnej časti lode kostola P28 až P31 (obr. 16 a 17) boli pod podlahou namerané georadarové anomálie, ktoré pravdepodobne indikujú základy severného muriva, základy prístenného piliera a podkladovú vrstvu dlážky v hĺbkach 130 až 180 cm.

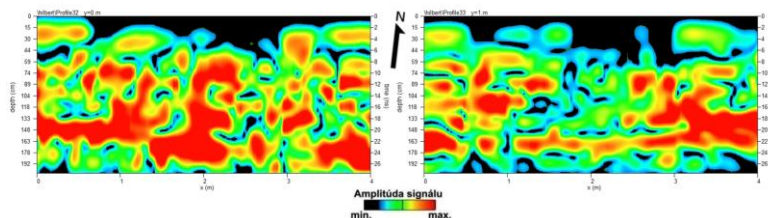
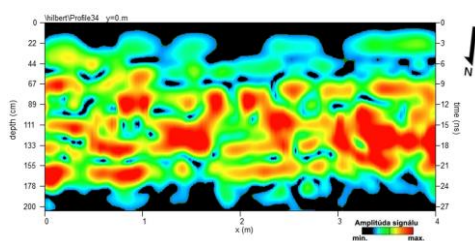
Na skúmaných profiloch v severnej časti lode kostola P32 až P33 a P34 (obr. 18 a 19) boli pod podlahou namerané georadarové anomálie, ktoré pravdepodobne indikujú základy južného muriva, základy prístenného piliera a podkladovú vrstvu dlážky v hĺbkach 130 až 160 cm.

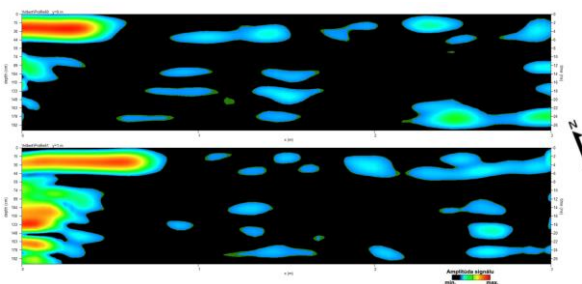
Obr. 20. Brezová pod Bradlom. Poloha: Kostol Najsvätejšej Trojice.  
Vertikálne georadarové rezy P60 a P61.

Na skúmaných profiloch v západnej obrannej bašte P60 a P61 (obr. 20) neboli pod podlahou namerané georadarové anomálie.

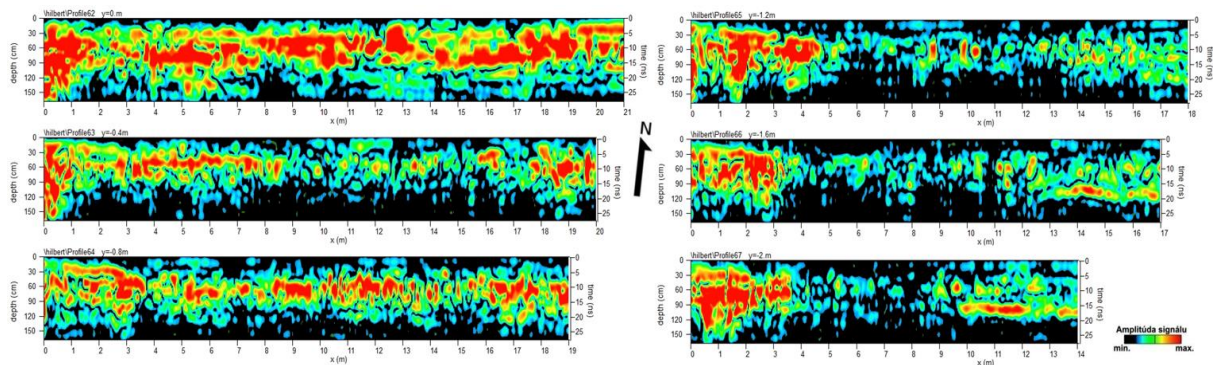
Na vertikálnych georadarových rezoch P62 až P67 (obr. 21), ako aj na 3D vizualizácií radargramov (obr. 22) vidieť, že na skúmanej ploche v južne od lode kostola boli pod povrchom namerané georadarové anomálie. Z veľkosti a tvaru anomálií môžeme povedať, že pravdepodobne indikujú stavebné úpravy súvisiace s drenážou okolo kostola.

Obr. 21. Brezová pod Bradlom. Poloha: Kostol Najsvätejšej Trojice.  
Vertikálne georadarové rezy P62 a P67.

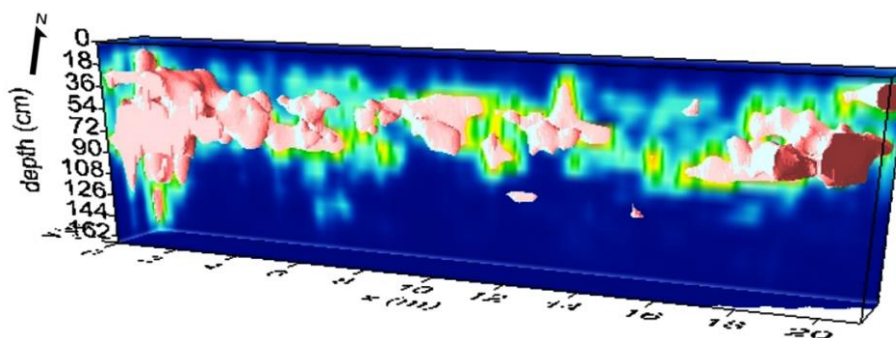
Obr. 22. Brezová pod Bradlom. Poloha: Kostol Najsvätejšej Trojice. Plocha č.7.  
3D vizualizácia radargramov.

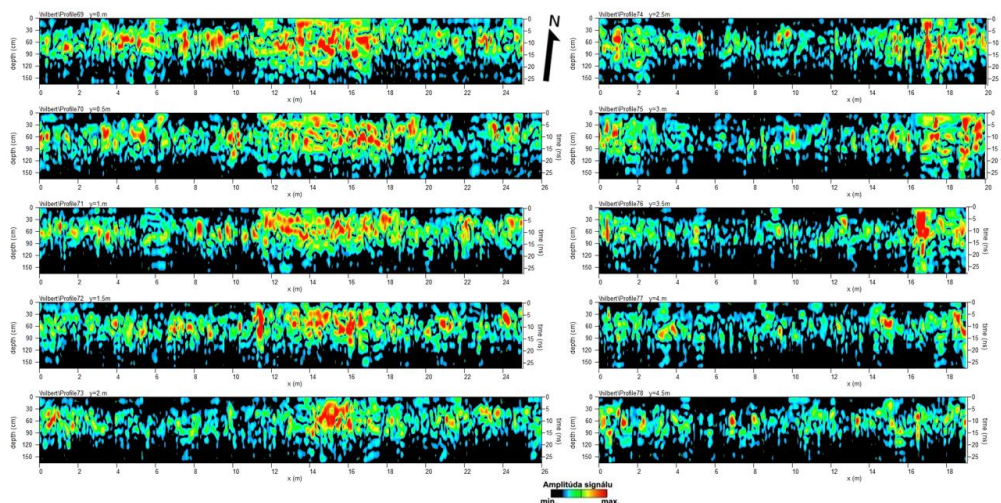
Na vertikálnych georadarových rezoch P69 až P78 (obr. 23), ako aj na 3D vizualizácii radargramov (obr. 24) vidieť, že na skúmanej ploche v severe od kostola boli pod povrchom namerané georadarové anomálie. Z veľkosti a tvaru anomálií môžeme povedať, že pravdepodobne indikujú stavebné úpravy súvisiace s hrobmi.

Obr. 23. Brezová pod Bradlom. Poloha: Kostol Najsvätejšej Trojice.  
Vertikálne georadarové rezy P69 a P78.

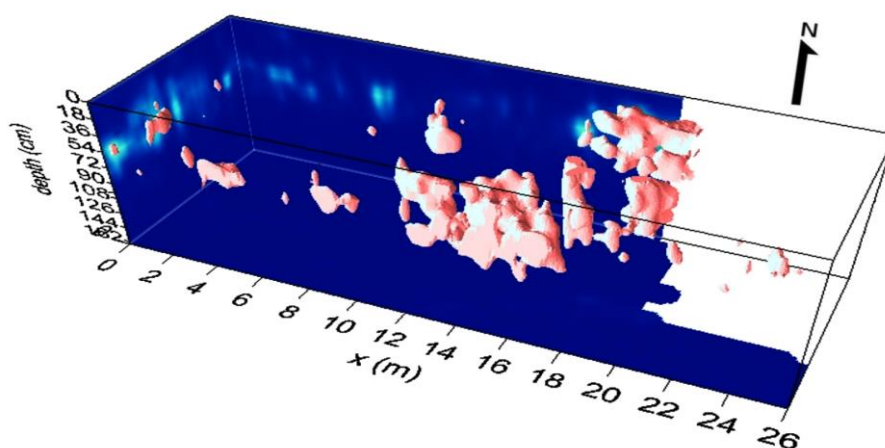
Obr. 24. Brezová pod Bradlom. Poloha: Kostol Najsvätejšej Trojice. Plocha č.8. 3D vizualizácia radargramov.

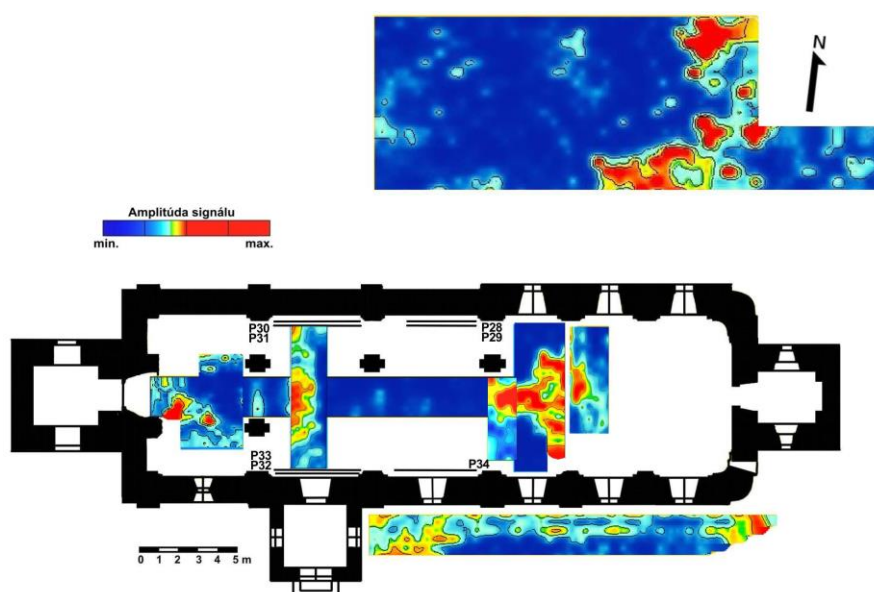
Z prezentovaných výsledkov geofyzikálneho merania vidieť, že na dostupných skúmaných plochách v interiéri kostole boli pod povrchom podlahy namerané anomálne zóny. Na horizontálnych georadarových rezoch (obr. 28) v interiéri kostola vidíme anomálie s vysokými hodnotami amplitúdy signálu, ktoré interpretujeme ako objekty, ktoré sa nachádzajú pod povrchom súčasnej dlažby, ktoré indikujú existenciu krypty medzi loďou a svätyňou, východné základové murivo staršej fázy kostola, podkladovú vrstvu pre dlážku zrejme staršej fázy kostola a zvyšky stavebných deštrukcii a navážok, ktoré sú výsledkom vývojových stavebných fáz.

Obr. 25. Brezová pod Bradlom. Poloha: Kostol Najsvätejšej Trojice. Plocha č.1 až 8. Horizontálne georadarové rezy pre hĺbky od 90 do 140 cm.
